# INSTALLATIEVOORSCHRIFT PUNTSTUKKEN EN KRUISSTUKKEN

voestalpine Turnout Technology Netherlands

Installatievoorschrift Puntstukken voestalpine Turnout Technology Netherlands

3.0

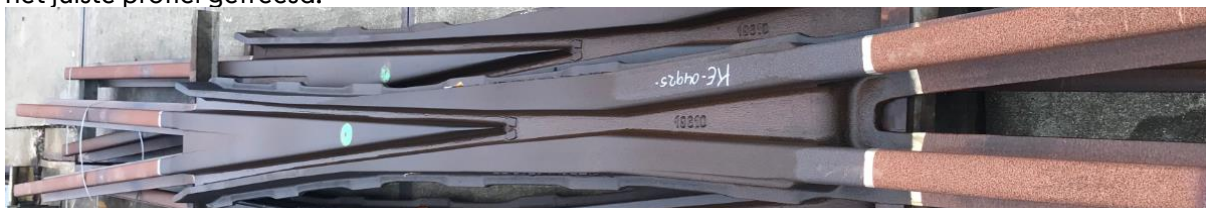
In onderstaande afbeelding is een mangaan puntstuk weergegeven. Het staal heeft een austenitische structuur, die verkregen wordt door een warmtebehandeling, waarna het puntstuk wordt afgeschrikt door onderdompeling in water. De aangelaste benen worden middels een afbrandstuiklas(stomplassen) aan het mangaan puntstuk gelast. Vervolgens wordt de las in het in het juiste profiel gefreesd.

Figuur 6 mangaan puntstuk

Wanneer een mangaan puntstuk wordt bereiden, verkrijgt deze een erg hoog hardheidsgehalte, wat een zeer hoge slijtvastheid aan de oppervlakte van het puntstuk oplevert. De kern van het puntstuk heeft een erg hoge hardheid, wat een weerstand tegen scheuren en barsten bevordert.

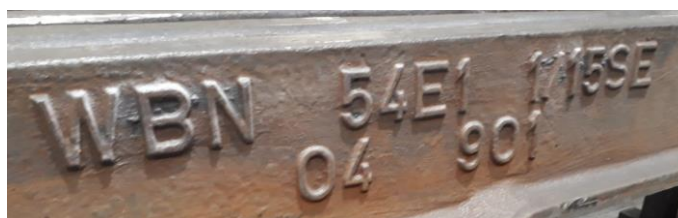
Op een geconstrueerd puntstuk is middels het typeplaatje mogelijk om het type puntstuk vast te stellen. Op dit typeplaatje staat o.a. informatie over producent, type puntstuk, productiejaar. Het typeplaatje is bevestigd op de buitenzijde van de rechtervleugel/loopspoorstaaf. Bij een mangaan puntstuk is deze informatie meegegoten.

Figuur 8 Type aanduiding mangaan puntstuk

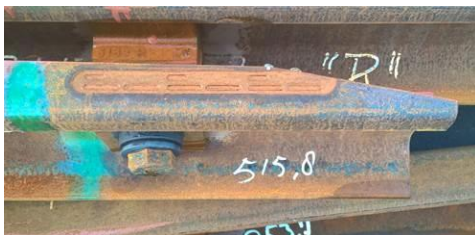
- » Via materiaalmarkeringen gefreesd op de vleugspoorstaaf. Deze materiaalmarkeringen zitten op de voestalpine VAE puntstukken vanaf medio oktober 2017 en op de voestalpine TTG puntstukken (gewijzigde bouwvorm) vanaf medio april 2020. Op mangan puntstukken wordt deze materiaalmarkeringen niet gefreesd.

Figuur 11 Gefreesd materiaalmarkering VAE puntstuk

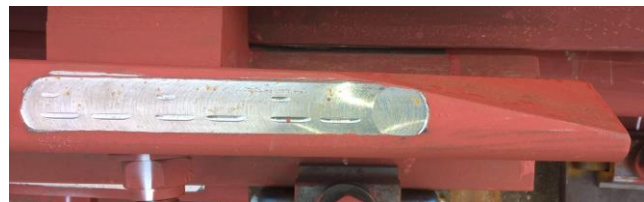
Figuur 12 Gefreesd materiaalmarkering TTG puntstuk (gewijzigde bouwvorm, gewijzigde profilering)

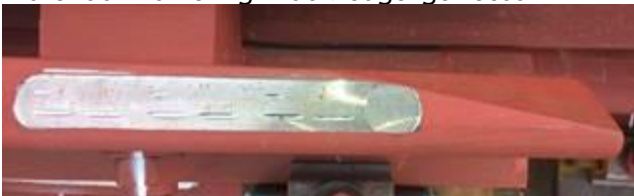
Tabel 3 Kenmerken geconstrueerd puntstuk TTG

De voestalpine TTG puntstukken met de verschillende boutkwaliteit zijn te herkennen aan onderstaande kenmerken.

| Puntstuk met 8.8 kwaliteit bouten | Puntstuk met 10.9 kwaliteit bouten |
| Op de boutkop staat 8.8 merkteken | Op de boutkop staat 10.9 merkteken |
| Bout + moer markering in het wit | Bout + moer markering in het blauw |
| | Materiaal markering in de vleugel gefreesd |

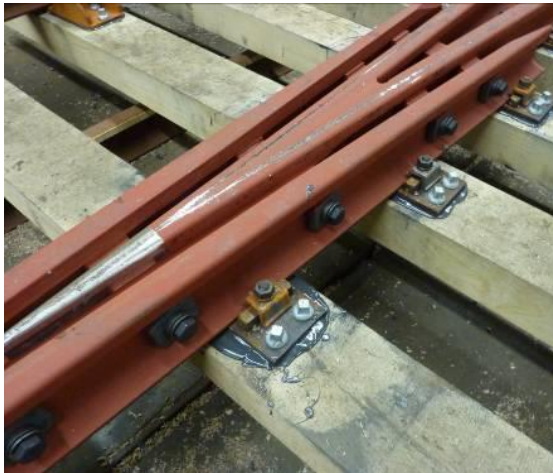
Deze wissels zijn in de regel uitgevoerd met betonnen wisselliggers of met al dan niet gecreosoteerde houten wisselliggers. De puntstukken worden door middel van stalen rugplaten op de wisselliggers bevestigd. Deze rugplaten worden met behulp van kraagbouten in de houten of betonnen wisselliggers bevestigd of met behulp van doorsteekverbindingen op de betonnen wisselliggers. De puntstukken zijn met behulp van klembouten of veerklemmen op de rugplaten bevestigd.

Figuur 16 Verlijmd rugplaten met klembout en kraagbouten op hout

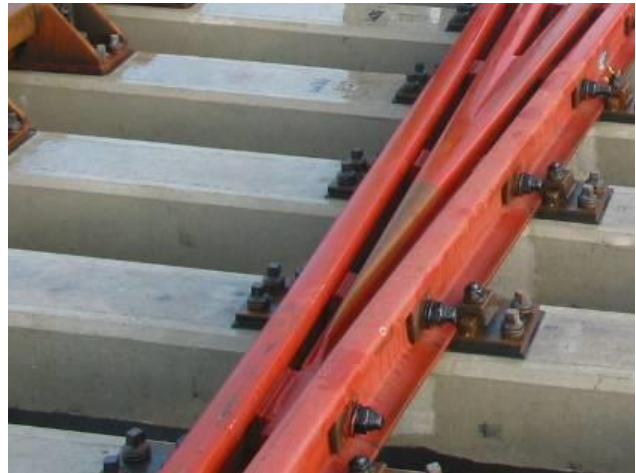
Figuur 17 Rugplaten met klembout en kraagbouten met veerringen op beton

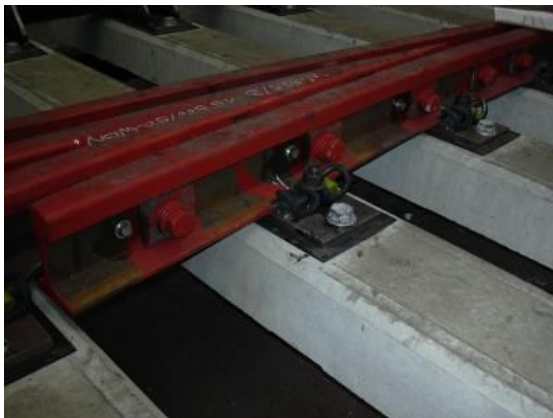
Figuur 18 Rugplaten met veerklem en doorsteekverbindingen op beton

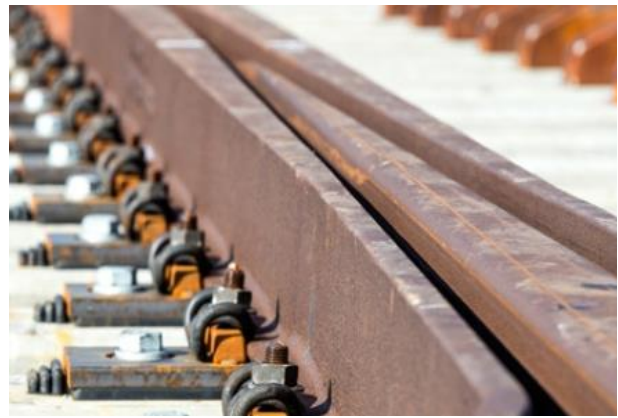
Figuur 19 Mangaan puntstuk met veerklem, railpad en doorsteekverbinding op beton (NG2.0)

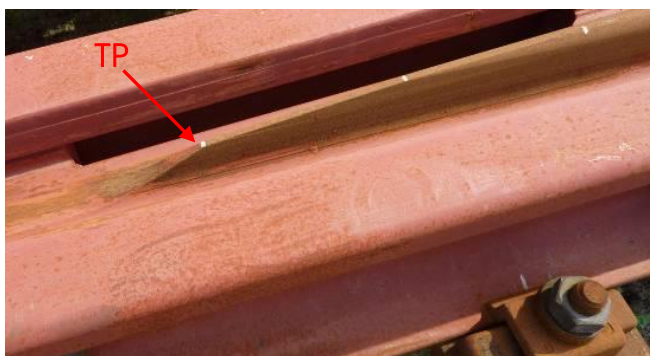
Het is raadzaam om niet blindelings uit te gaan van het theoretische punt van het huidige puntstuk, maar deze opnieuw te bepalen. Dit kan bepaald worden door dit punt in te meten ten opzichte van andere vaste punten zoals de eerste liggende bout van de tongbeweging. De theoretische maten welke hierbij nodig zijn, zijn uit de betreffende wissel- en onderdelentekeningen te herleiden.

Figuur 20 Theoretisch punt (TP) puntstuk

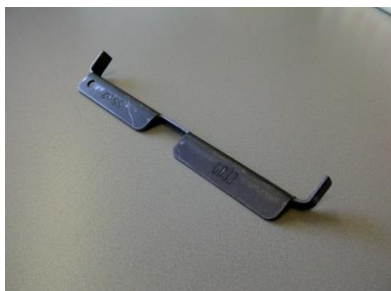
Na het lassen kan de geometrie van het puntstukgebied worden gecontroleerd aan de gestelde eisen. Als eerste moeten de spoorwijdtes in alle rijrichtingen op het puntstuk worden bepaald. Indien hier een correctie gewenst is, is dit veelal mogelijk door de strijkgelsgespoorstaaf te verschuiven in de bedding en hem op de correcte locatie te bevestigen met behulp van een vulplaatje (Figuur 22). Dit vulplaatje is vergelijkbaar met de in het verleden toegepaste chocolaatjes waarmee 46E3 spoorstaven geplaatst konden worden in een 54E1 bedding.

Figuur 22 Vulplaatje

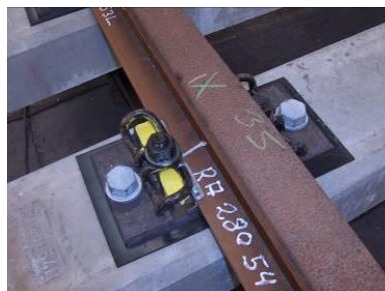
Figuur 23 Vulplaatje tussen spoorstaafvoet en bedding

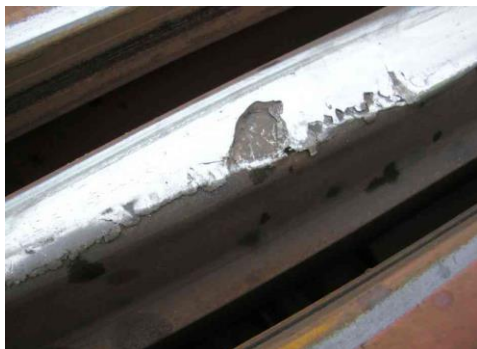
De nieuwe of opgelaste puntstukken, moeten binnen de gestelde termijnen worden geïnspecteerd op eventuele aanwezige braamvorming. Als er braamvorming is ontstaan, dient deze door deskundig geschoold personeel, voorzien van geschikt gereedschap, te worden geslepen. Het is absoluut noodzakelijk dat deze braamvorming vakkundig wordt weggeslepen, anders zal dit leiden tot schade en een verkorte levensduur zie bijvoorbeeld Figuur 25.

Figuur 25 Gevolgen niet preventief slijpen

Als het preventief slijpen niet of te laat zal worden uitgevoerd kan dit leiden tot scheurvorming en uitbrokkeling. Daarnaast kan het door slijtage na verloop van tijd noodzakelijk zijn om onderdelen opnieuw "in profiel" te slijpen. Deze werkzaamheden vallen onder correctief onderhoud.
